山田湾における水中瓦礫の実態と簡易な調査方法

桑原久実*1・澤田浩一*1・高尾芳三*1・鉛進*2

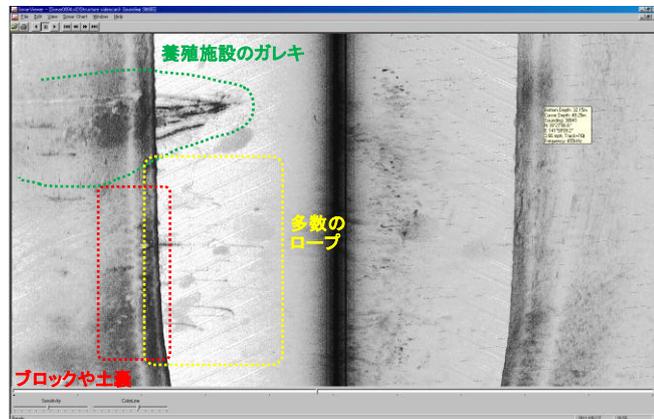
図2 サイドスキャン画像の一例

調査結果：図2は、海中のガレキをとらえたサイドスキャン画像の一例を示している。船は、画像の中央にあり下から上に進んでいる。画像右側は、船の右舷にある海水と海底面が表示されており、画像の左側は、船の左舷側のものである。養殖施設のガレキが、海底面から十数m立ち上がっており、その後方に、養殖ロープが多数水中に見ることができる。また、養殖ロープの海底面付近には、ブロックや土嚢などを確認することができる。このようなロープに船のペラが絡まると、危険であるため、早急に除去する必要がある。
